## PATRIMOINE

AMÉNAGEMENT DU PARVIS DE L'ÉGLISE ET DES ABORDS PROCHES  
AVIS SUR LA RESTAURATION DE LA STRUCTURE PORTEUSE

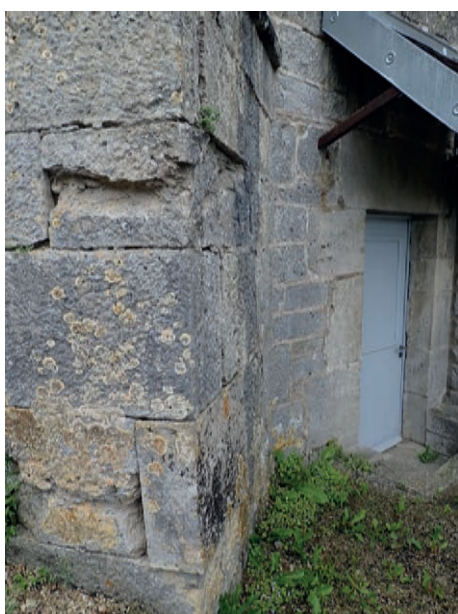
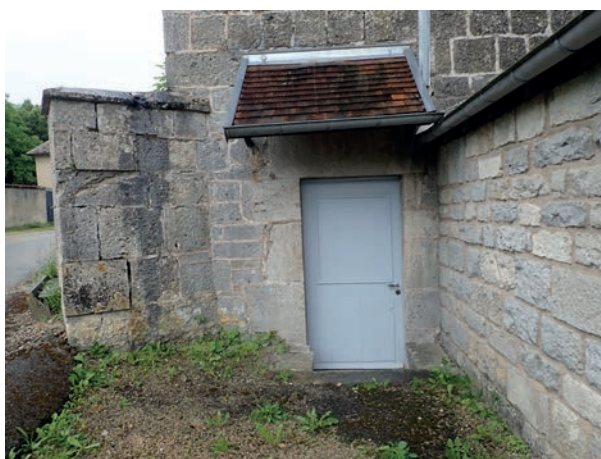
Un premier diagnostic a été réalisé par une entreprise précisant les réparations apportées à chaque contrefort ; un des contrefort, celui étant au plus proche de l'entrée de la sacristie, connaît un état de détérioration plus important que les autres car de nombreuses pierres doivent être réparées voire même remplacées.

De nombreuses pierres de ce contrefort, proche de l'entrée latérale de l'église, sont à remplacer. L'intérieur de ce contrefort a pu lui aussi subir quelques dégradations. On peut remarquer une trace noire sur la façade provoquée par le ruissellement de l'eau.

Seul le contrefort inscrit sur la façade Nord au plus proche de l'entrée latérale de l'église a une restauration plus importante étant fortement dégradé.

En plus, du changement et/ou réparation des pierres, **il faudra régler l'écoulement de l'eau provenant de la rive de toit qui goutte sur la couvertine de ce contrefort** qui à certainement provoquer la détérioration des pierres.

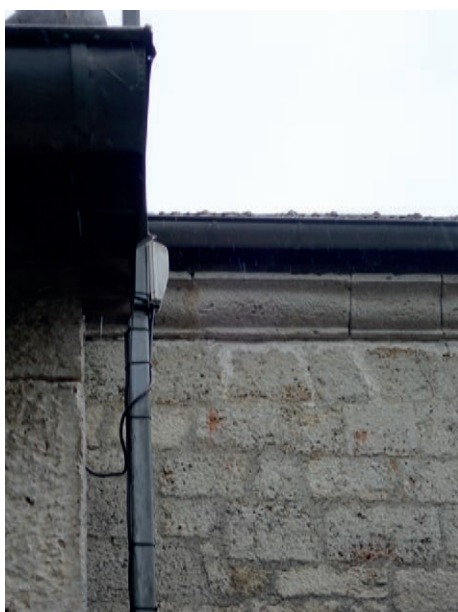
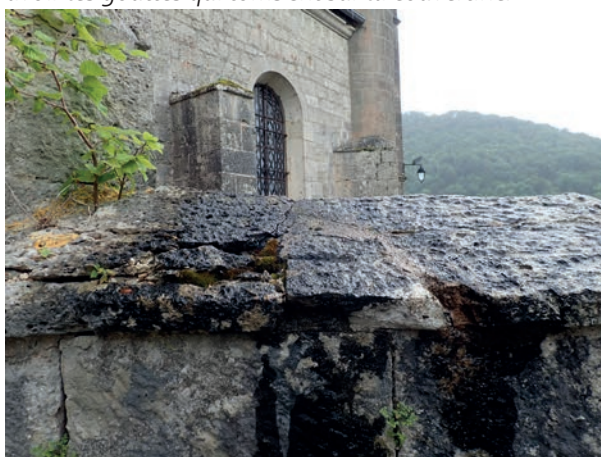
L'eau de pluie provenant d'une plume extérieure de la rive de toiture est la cause des pathologies occasionnées à ce contrefort ; il faudra voir avec un artisan pour remédier à ce problème et ainsi ne plus avoir les gouttes qui tombent sur la couvertine.

Pour régler cette situation, il faudra se rapprocher d'un couvreur-zingueur qui sera plus à même de trouver une solution. En tous les cas, **il ne faudrait plus avoir ce 'ruissellement' régulier venant dégrader la couvertine de ce contrefort.**

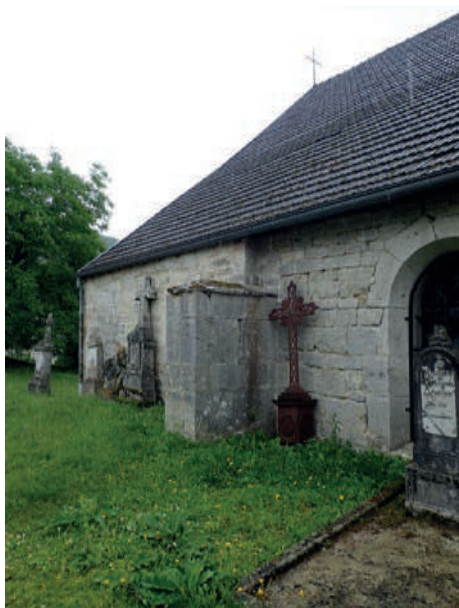
*Un autre contrefort, inscrit sur la façade Nord, où seule la couvertine est à restaurer comme tous les autres en périphérie de cette église.  
Aussi, l'espace se trouvant à l'intérieur de l'église est en partie enterré et provoque quelques pathologies liées à l'humidité visible à l'intérieur.*

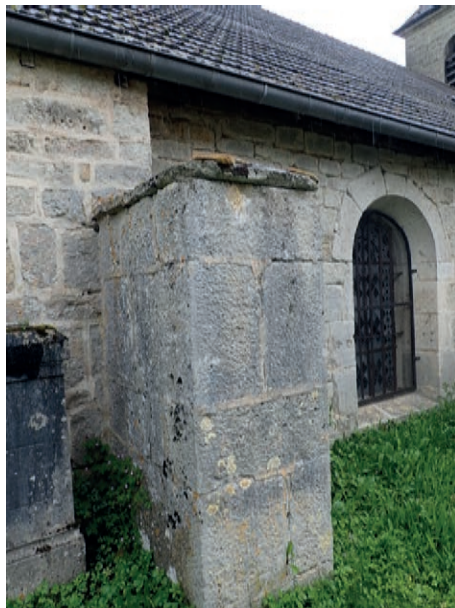
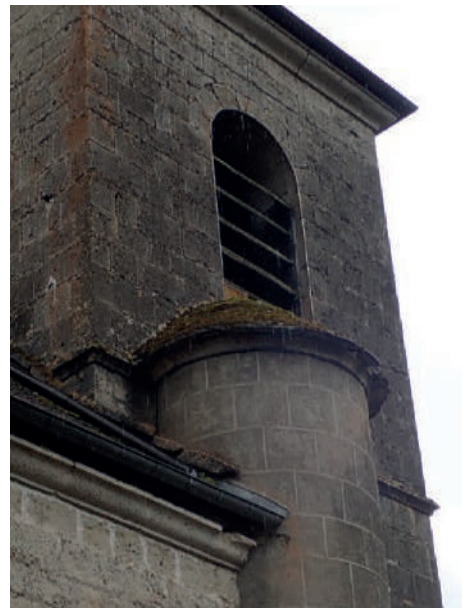
*Cette tourelle inscrite sur la façade Nord et accueillant l'escalier à vis en pierre de taille permettant d'accéder aux cloches, accuse une couverture abîmée recouverte de mousse.*

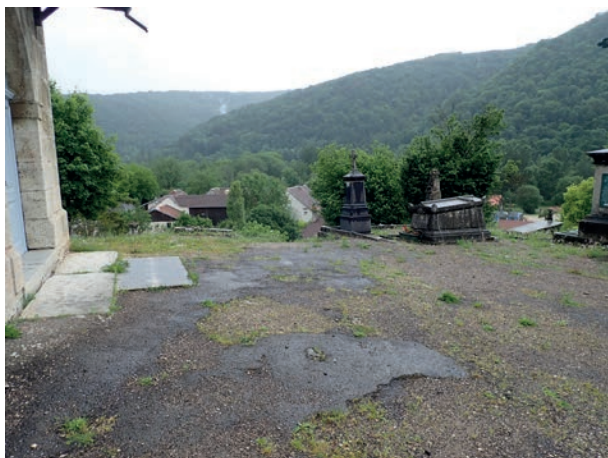
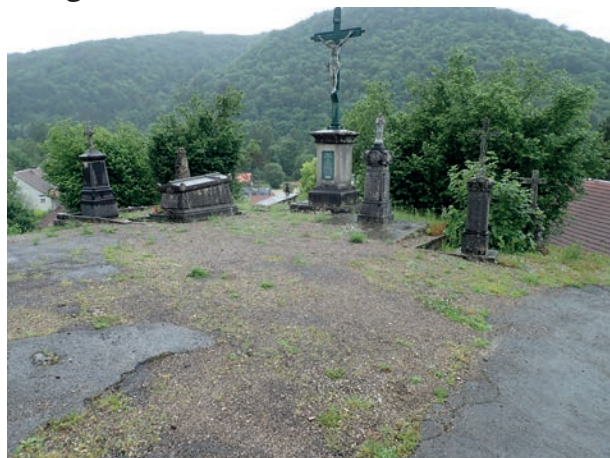
*Le parvis devant l'église est de même type que le cheminement entre l'entrée de la sacristie et l'entrée principale de l'église. Idem pour l'identification de la limite entre cet espace et la voirie.  
Une différence de niveau est doré-et-déjà présente entre l'entrée et la croix située en façade de la porte de l'église qui sera certainement accentué si la pierre de seuil au niveau de la porte d'entrée est prise comme référence.*

*La limite entre la voirie et les abords de l'église est mal identifiée. Le revêtement est multiple : gravier, cailloux, herbe.*

*De plus, ce cheminement accuse une légère pente qu'il faudra travailler suivant le revêtement choisi pour sa réfection.*

*Aussi, de nombreuses pierres tombales surmontées de croix jonchent le long de la façade.*

L'espace situé entre la voirie 'Place de Bellevue' et la façade Nord n'est pas entretenu et le revêtement est très hétéroclite. De plus, au pied de la façade Nord jonchent des pierres tombales anciennes qu'il faut déposer et leur trouver une autre place sur le site si besoin.

Un inconvénient majeur sur cet espace est que sa limite entre la voirie n'est pas identifiée - le bitume de la voie déborde sur l'espace.

Afin de retrouver cet espace de liaison entre la sacristie et l'entrée de l'église, dans un premier temps, il faut identifier une limite franche avec la voirie ; ici il est proposé de réaliser une bordure en pavé et ensuite de placer des graviers sur le cheminement (ce même matériau pourrait aussi se situer sur le chemin d'accès).

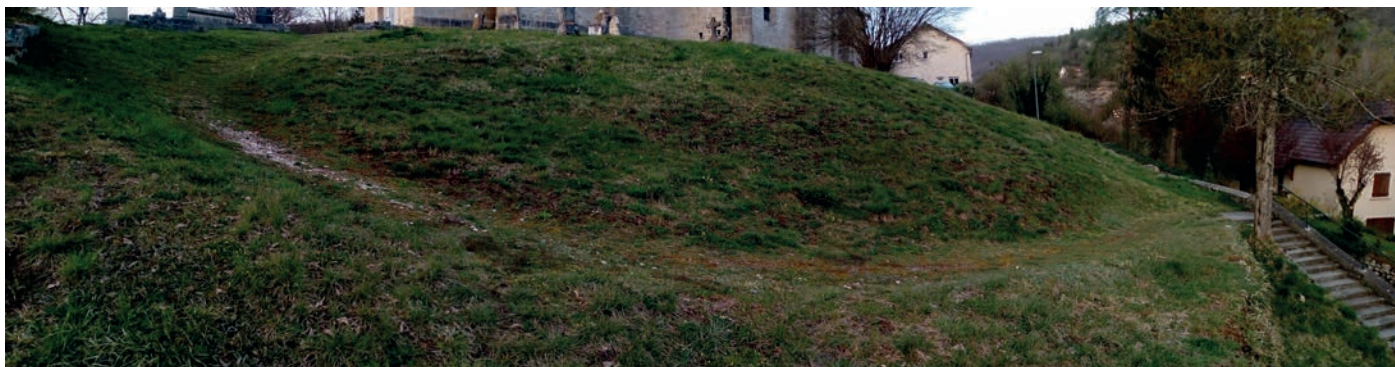
*Panoramique sur le cheminement doux*

Depuis le bas, ce cheminement commence par un escalier encadré par un talus enherbé et un mur de soutènement. Pour ensuite, arpenté un chemin qui devient facilement glissant étant revêtu de tout-venant mais qui se fait vite envahir par l'herbe.

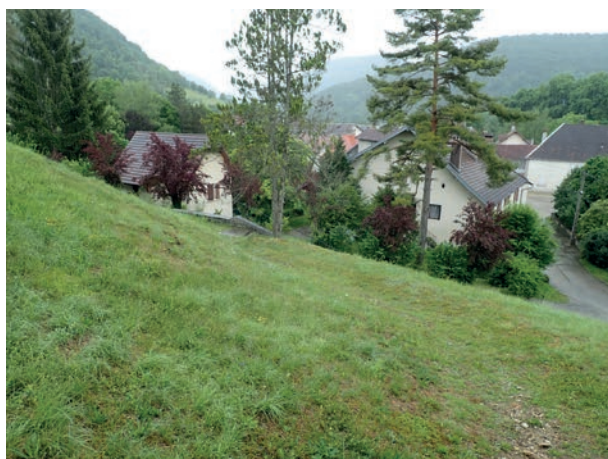
*Le cheminement est à peine perceptible, et en temps de pluie devient très glissant.*

Afin de sécuriser cet accès, surtout que le piéton ne glisse pas en période de pluie, il est proposé de réaliser un chemin en gravier où quelques traverses de bois seront placées pour retenir le terrain (cf. *Image de référence donnée par la commune*).

Au vu la déclivité du terrain, il pourrait être agréable d'arriver à ce que le chemin soit relativement plat entre chaque traverse ce qui éviterait le ravinement des graviers.

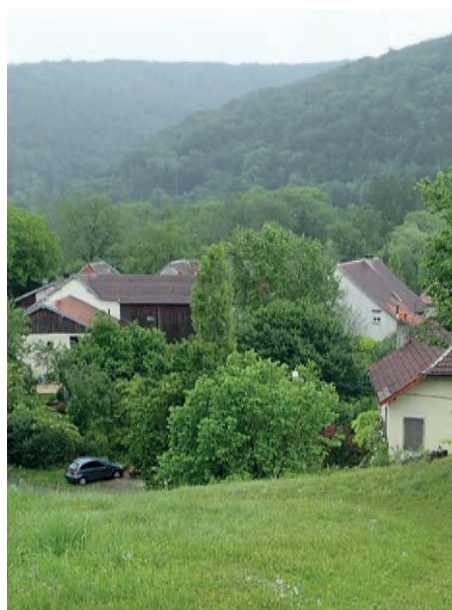
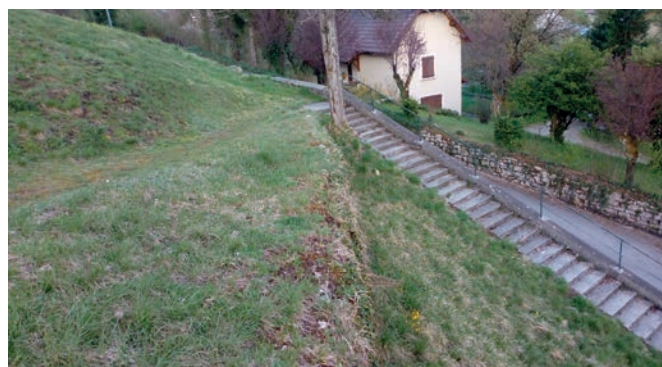
*L'escalier menant au chemin n'est pas vraiment sécurisé ; le garde-corps n'est pas aux normes.*

Au niveau de l'escalier au bas du site, il serait opportun de retravailler le garde-corps et main courante qui ne doit pas être réglementaire. L'espace entre la lisse horizontale et la main-courante est trop important, il ne doit pas excéder 18 cm. Le barreaudage peut être aussi vertical avec un espace entre chaque lisse de 11 cm.

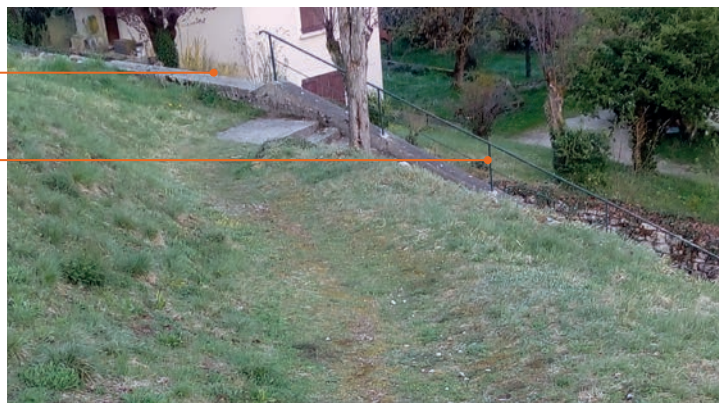
*garde-corps absent*

*garde-corps non réglementaire*

De plus, un peu après le palier, l'arase du mur de soutènement n'est pas pourvu de garde-corps. Il est plus que recommandé de continuer cette protection à minima d'1,00 mètre pour éviter la chute (cf. *Photo commentée ci-dessous*).
