## PATRIMOINE

AMÉNAGEMENT DU PARVIS DE L'ÉGLISE ET DES ABORDS PROCHES  
AVIS SUR LA RESTAURATION DE LA STRUCTURE PORTEUSE

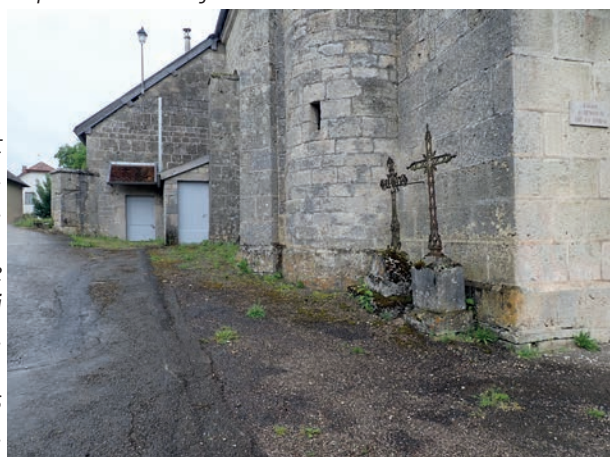
*Le parvis devant l'église est de même type que le cheminement entre l'entrée de la sacristie et l'entrée principale de l'église. Idem pour l'identification de la limite entre cet espace et la voirie.  
Une différence de niveau est doré-et-déjà présente entre l'entrée et la croix située en façade de la porte de l'église qui sera certainement accentué si la pierre de seuil au niveau de la porte d'entrée est prise comme référence.*

*La limite entre la voirie et les abords de l'église est mal identifiée. Le revêtement est multiple : gravier, cailloux, herbe.*

*De plus, ce cheminement accuse une légère pente qu'il faudra travailler suivant le revêtement choisi pour sa réfection.*

*Aussi, de nombreuses pierres tombales surmontées de croix jonchent le long de la façade.*

Afin de retrouver cet espace de liaison entre la sacristie et l'entrée de l'église, dans un premier temps, il faut identifier une limite franche avec la voirie ; ici il est proposé de réaliser une bordure en pavé et ensuite de placer des graviers sur le cheminement (ce même matériau pourrait aussi se situer sur le chemin d'accès).

Il est proposé également un espace planté d'hortensias (végétal d'ombre et approprié à cette architecture religieuse) au pied de cette façade.

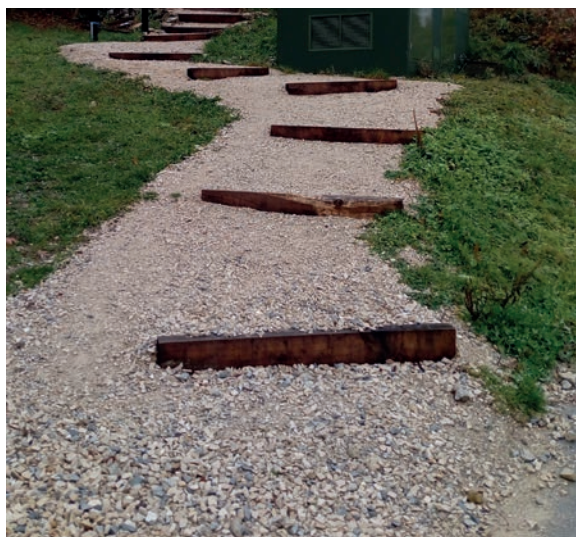
Comparé à cette image, le gabarit du chemin devra être moins important pour une meilleure insertion sur le site.

Au vu la déclivité du terrain, il pourrait être agréable d'arriver à ce que le chemin soit relativement plat entre chaque traverse ce qui éviterait le ravinement des graviers.

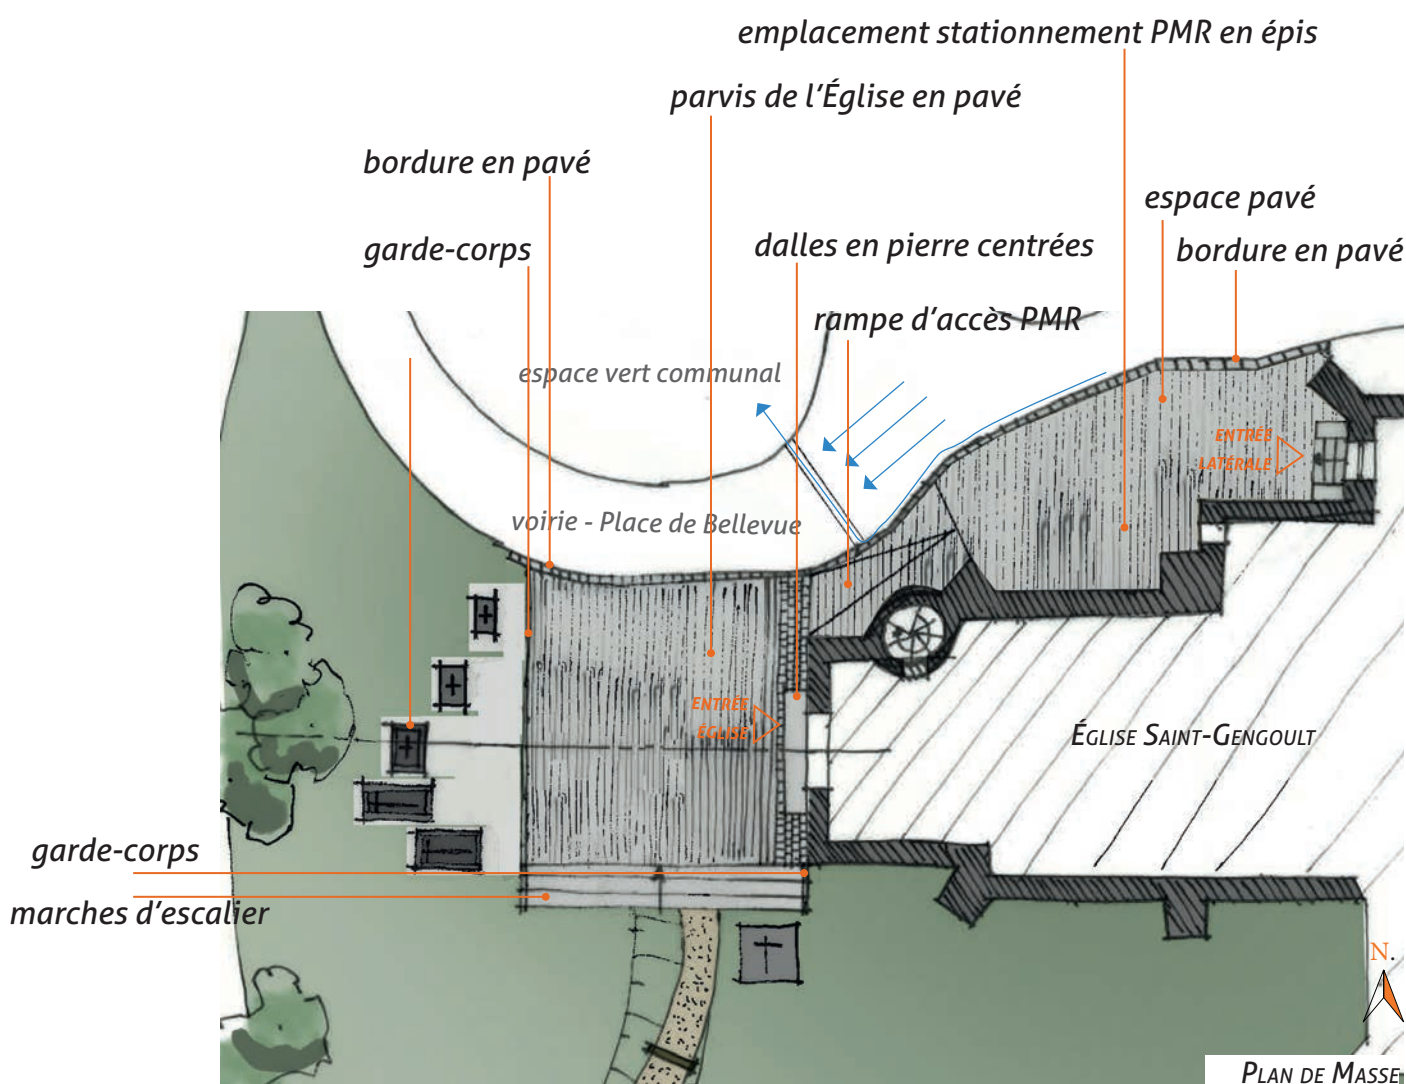
## Parvis de l'Église, Hypothèse 2

Un dernier point, très important, le ruissellement de l'eau de pluie provenant de la voirie - Place de Bellevue. Au vu du traitement des limites du parvis et de l'espace au Nord par un bordure en pavé, l'eau de ruissellement ne sera plus dirigé devant l'église et risque de déferler sur la parcelle voisine en contrebas. Il faudra trouver une solution pour que l'eau soit canalisée en amont ; ici il est proposé de faire une coupure par le biais d'une grille caniveau où une partie de l'eau de ruissellement pourrait être canalisée et rejetée dans l'espace vert communal

Cette proposition identifie une limite différente du parvis de l'église - la limite Ouest où se trouve la croix et les pierres tombales. Cette limite n'est plus accompagnée par des marches pour limiter la différence de niveau entre le sol naturel et le pavage. Ici, il est proposé de réaliser un garde-corps en ferronnerie sur toute cette limite allant jusqu'aux marches linéaires au Sud.

De plus, cette hypothèse propose de réaliser un pavage complet sur cette espace. Et pour avoir un cheminement accessible aux personnes à mobilité réduite depuis la place de stationnement lui étant dédié, il sera nécessaire de réaliser une rampe pour accéder au parvis de l'église.
